Flussgebietsuntersuchung Harmersbach

Ortslagenheft Oberharmersbach

Juli 2018

WALD + CORBE Consulting GmbH

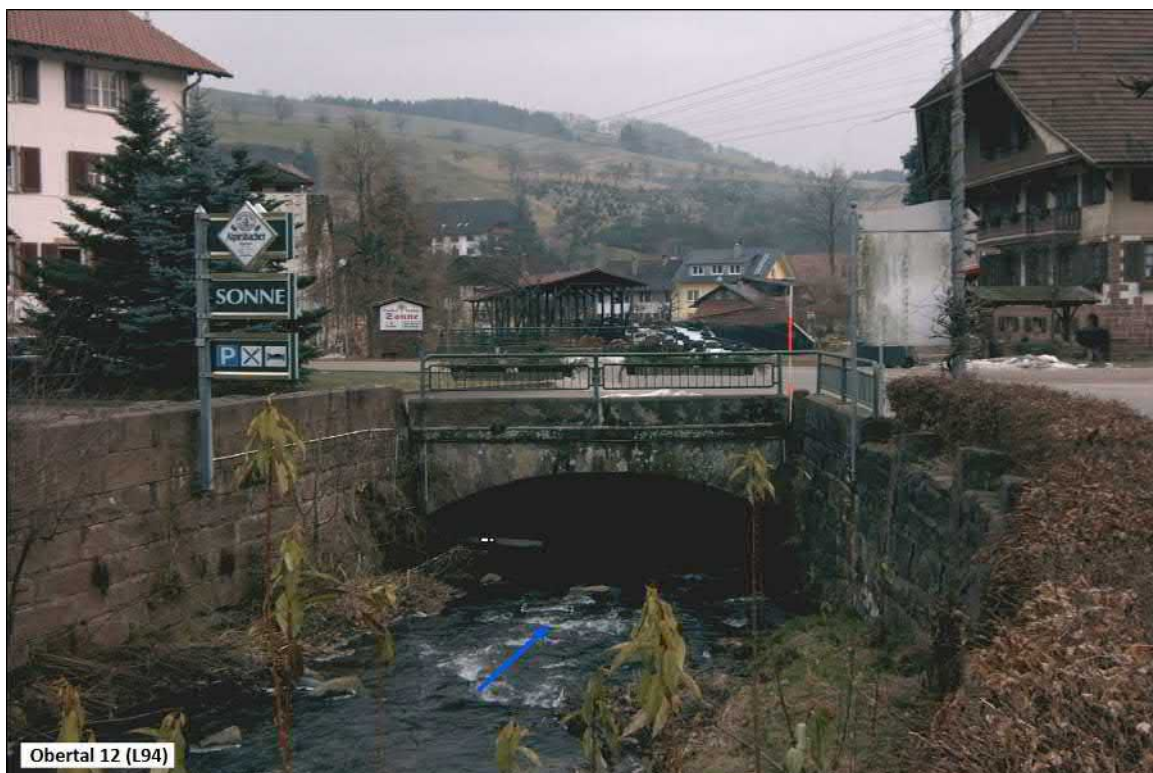
Abbildung 2.5: Bogenbrücke über den Harmersbach, Obertal 12 (L94, Teilbereich 3)

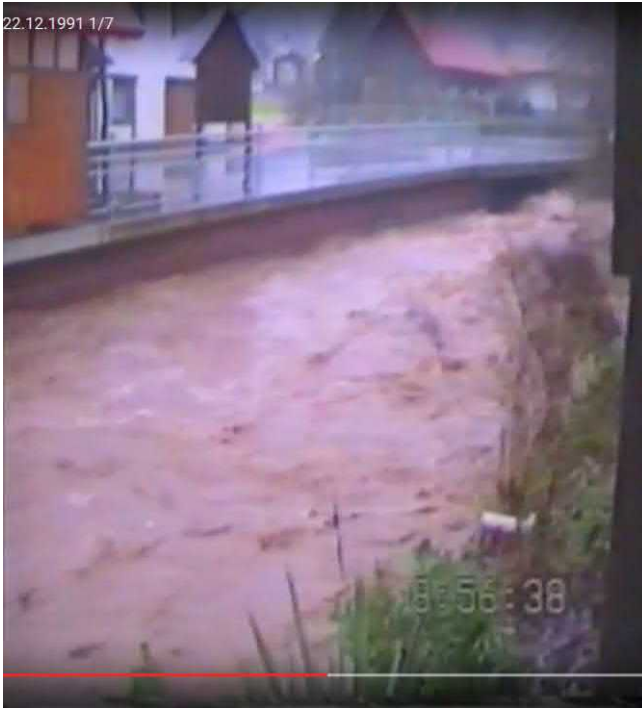
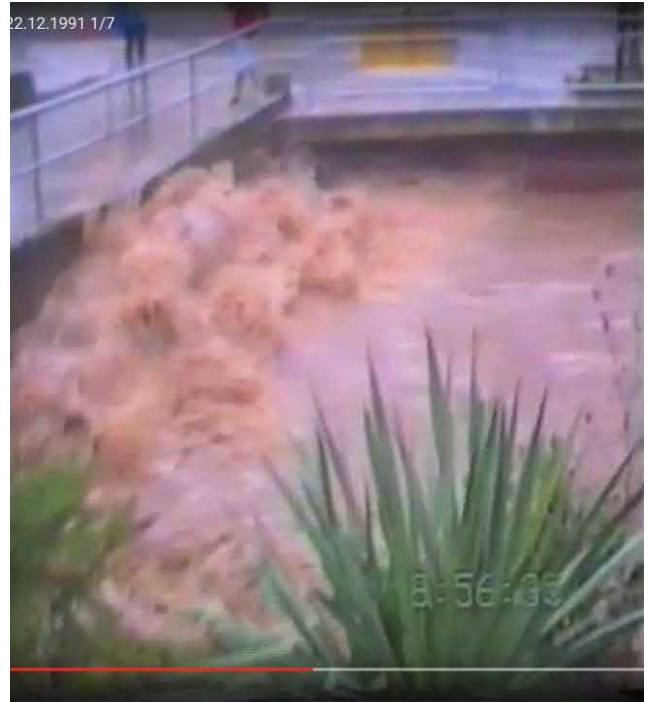
Abbildung 2.6: HW 1991 am Harmersbach oberhalb Riersbachbrücke, (Teilbereich 3), Quelle: YouTube
